Marktinformation

1. Dezember 2003

Reparatur des Anhängerbremsventils 971 002 802 0 in TEBS-Anlagen (mit C3 und D Softwarestand) bei elektrischen Fehlern.

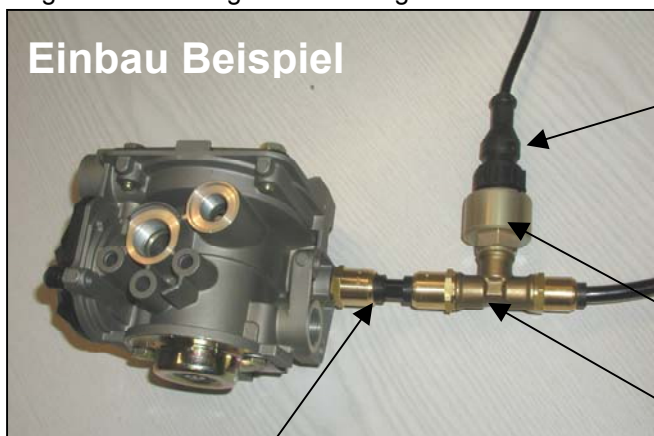
Drucksensor 441 040 013 0 bis 015 0

T-Stück in Steuerleitung Anschluß 2

im ABV schließen lassen, und es sind keine Fehler in der Verrohrung zu finden, ist das vorhandene ABV 971 002 802 0 mit einem separaten Drucksensor 441 040 013...015 0 nachzurüsten. Der Drucksensor muss mit dem Kabel 449 473 xxx (siehe Liste Seite 2) an den Modulator angeschlossen werden. Der Drucksensor wird an einem Anschluss 2 des Anhängerbremsventils angeschlossen. Ist kein freier Anschluss vorhanden, muss ein T-Stück in einen Anschluss 2 gesetzt werden, oder der Drucksensor ist mit einem T-Stück in den Tecalanschlauch (siehe Bild Seite 2) zu montieren.
