Marktinformation

1. Juni 2004

Veränderung der Befestigung der Luftfeder 951 812 721 0 Nachfolger für Luftfeder 951 811 712 0

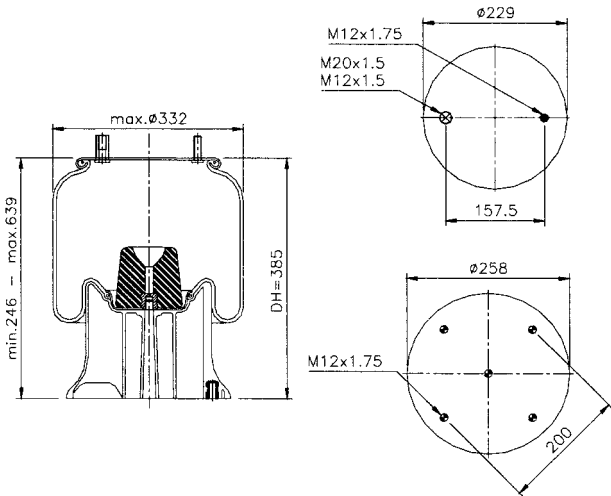
Um eine fehlerhafte Montage der Luftfeder 951 812 721 0 zu vermeiden, haben wir die Befestigungsgewinde am Kolben geändert. Ursprünglich waren zusätzlich zur zentralen Gewindebohrung optional noch 4 weitere Gewinde vorgesehen. Da diese nicht zur Anwendung kamen, konnten sie jetzt entfallen.

WABCO	Schema	Fzg. Hersteller
<p>Luftfeder komplett 951 812 721 0</p> <p>Balg 896 130 103 4</p>	<p style="text-align: center;">Bisherige Befestigung</p>

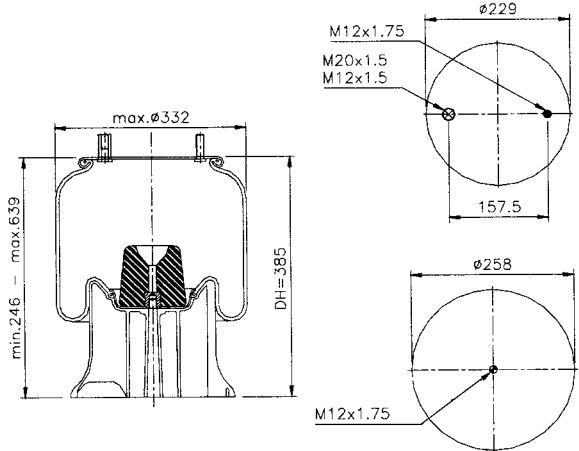
<p style="text-align: center;">Neue Befestigung</p>
