01.02.2009

## Undichtigkeit am Kupplungsverstärker 970 051 412 0

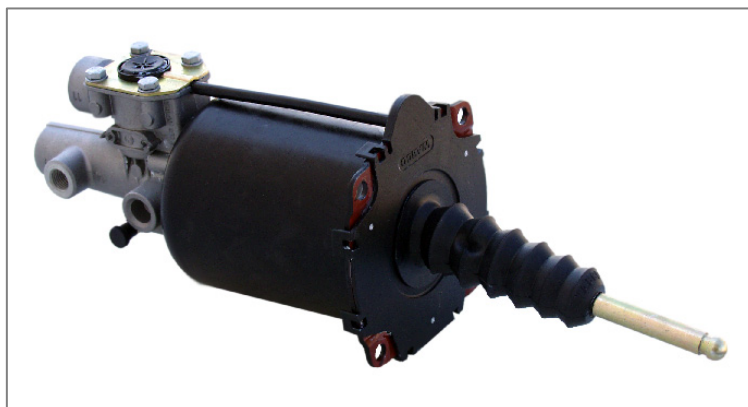
Bei MAN Fahrzeugen der Modelle TGA, TGS, TGX, Cityliner, Tourliner, Trendliner, Lion's Coach, Lion's Regio und Omnibus kann es in Verbindung mit einem Tausch der Kupplung zu Undichtigkeiten kommen. Es tritt dann Flüssigkeit des hydraulischen Betätigungssystems aus einer Entlüftungsbohrung des Kupplungsverstärkers aus.

Dieser Fall tritt nur bei ungünstiger Konstellation der Abmaße von Schwungrad, Mitnehmerscheibe und Druckplatte auf. Bei der Betätigung des Kupplungspedals wird hierbei der Stößel des Kupplungsverstärkers über seinen spezifizierten Hub hinaus betätigt. In der Folge versagt die Dichtung des Steuerkolbens.

Als Abhilfe wird ein Kupplungsverstärker 970 051 466 0 eingesetzt. Dieses Gerät besitzt einen längeren Stößel, der auch in der genannten Maßsituation nicht über den zulässigen Hub hinaus betätigt wird.
