Mancante tenuta nella servofrizione 970 051 412 0

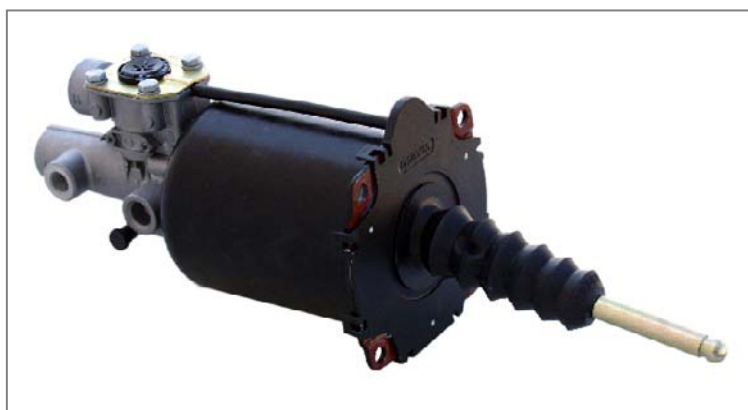
Nei veicoli MAN, in particolare i modelli TGA, TGS, TGX, Cityliner, Tourliner, Trendliner, Lion's Coach, Lion's Regio ed Omnibus in seguito ad una sostituzione della frizione possono verificarsi delle perdite nel collegamento. La conseguenza è una fuoriuscita di liquido da un foro di sfiato del sistema di attivazione idraulico della servofrizione.

Questa situazione si verifica solo in una sfavorevole combinazione di tolleranze meccaniche che riguardano il volano, il disco della frizione e la piastra di pressione. All'azionamento del pedale della frizione, la corsa dell'asta risulta maggiore di quella ammessa. Questo provoca un danno della guarnizione di tenuta.

Come rimedio si utilizza una servofrizione 970 051 466 0. Questo apparecchio è dotato di un'asta più lunga, che anche nella situazione dimensionale menzionata non provoca una attivazione oltre la corsa consentita.
