Ремонт для нового поколения соединительных головок с фильтром для трейлеров только с помощью ремонтного комплекта 952 201 920 2

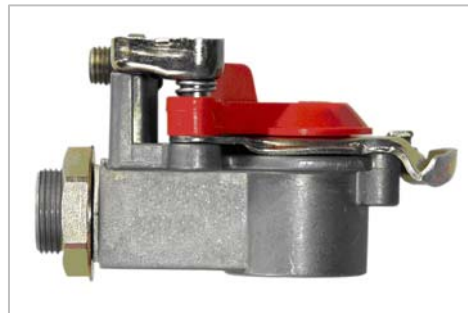
Это относится к следующим соединительным головкам:

Описание	Соединительные головки Новое поколение
Желтого цвета, встроенный фильтр	952 201 011 0
Красного цвета, встроенный фильтр	952 201 012 0
Желтого цвета, встроенный фильтр, прижимное соединение	952 201 013 0
Желтого цвета, встроенный фильтр, прижимное соединение, коннектор	952 201 014 0
Красного цвета, встроенный фильтр, прижимное соединение, коннектор	952 201 015 0
Желтого цвета, встроенный фильтр, без шестигранной гайки	952 201 016 0
Красного цвета, встроенный фильтр, без шестигранной гайки	952 201 017 0

До тех пор пока данный ремонтный комплект не станет доступным, соединительная головка подлежит замене целиком при возникновении проблем.

Для ремонта важно, чтобы Вы обращали внимание на конфигурацию установленного уплотнительного кольца и заменяли его идентичной запасной частью из ремонтного комплекта.
