## Ремонт головки шарнира предполагает риск повреждения изделия

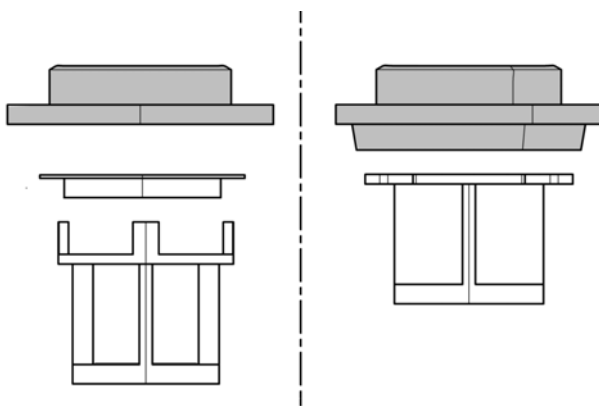
Рисунок 1

Однако использование неправильного уплотняющего элемента может привести к внезапной утечке, большей, чем до ремонта. Водитель не заметит этого во время управления автомобилем.

Падение давления в красной головке шарнира вследствие утечки может привести к частичному торможению прицепа. Это может привести к нагреванию тормозов, последующим повреждениям, и должно быть предотвращено.

Профессиональный ремонт головок шарнира WABCO с товарными номерами 952 201 011 0 ... ~ 017 0 осуществляется с использованием ремонтного комплекта 952 201 920 2. Этот комплект предлагает два различных уплотнительных кольца.

Пожалуйста, используйте правильное уплотнительное кольцо в соответствии с конструкцией внутреннего фильтра.

Если фильтр двухсоставной, как показано слева на рисунке 1, следует использовать более плоское уплотнительное кольцо. Дизайн одинарного фильтра, как справа на рисунке 1, определяет использование толстого уплотнительного кольца.
