PAS D'ACTIONNEMENT DU FREIN LORSQUE LES GARNITURES DE FREIN SONT DEMONTEES

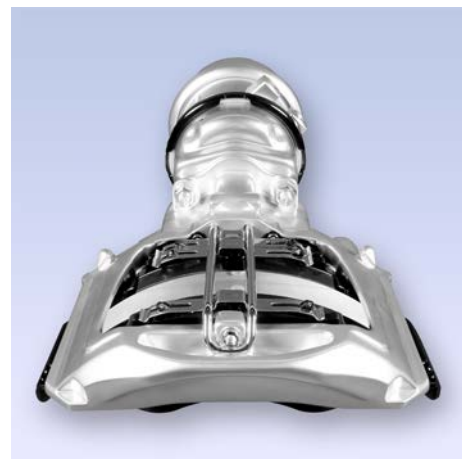
Frein à disque pneumatique
MAXX™22T

Le mécanicien risque de se blesser en actionnant le frein de service ou de stationnement.

Le système mécanique des freins et/ou du cylindre de frein peuvent de ce fait subir des dommages conduisant à réduire les forces de freinage.

C'est la raison pour laquelle il convient de fixer une pancarte d'avertissement sur le volant lorsque des travaux sont entrepris au niveau du système de freinage.
