## PAS D'ACTIONNEMENT DU FREIN LORSQUE LES GARNITURES DE FREIN SONT DEMONTEES

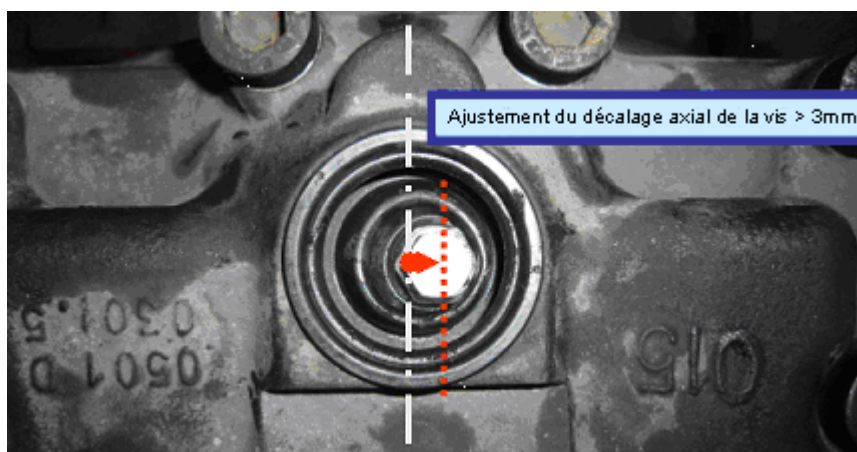
- Bruits de grincement.
- Perte de force de freinage/différence de forces de freinage sur le banc (plus de 30%).
- Le frein ne se desserre pas suffisamment – Jeu insuffisant (< 0,4 mm).
- Position excentrique de l'écrou hexagonal de rappel (> 3 mm) conformément à la photo.

Echanger les freins et/ou le cylindre de frein lorsque l'une des anomalies suivantes est constatée :
