## Advertencia contra un producto: Riesgo para la seguridad debido a frenos mal reacondicionados

El fabricante Trucktechnic S.A. de la ciudad de Herstal en Bélgica, ofrece frenos regenerados de la serie WABCO PAN para el mercado de repuestos.

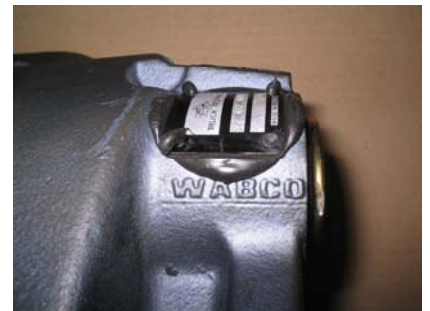
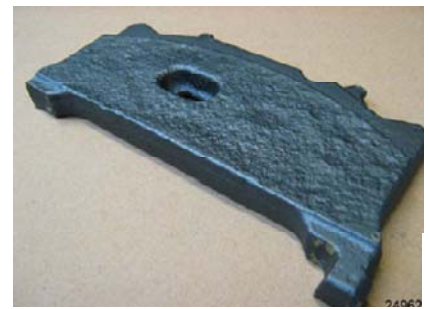
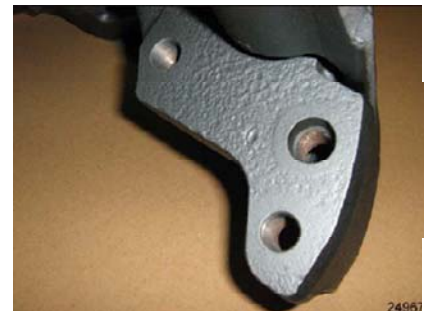
Los posibles daños podrían ser: rotura de componentes del freno, fallo en el ajuste, fugas, que el freno se suelte del adaptador del eje, etc. Las piezas defectuosas, con corrosión o desgastadas no fueron reemplazadas (vea las fotos).

*Figuras:  
Detalles de la muestra de la  
compañía Trucktechnic*

**WABCO advierte de manera urgente** que no se deben usar los frenos de este proveedor; en una investigación realizada se han encontrado deficiencias que atentan contra la seguridad, las que podrían ocasionar un fallo total de los frenos.

Debido a que los defectos mencionados indican la existencia de un inadecuado proceso de regeneración para pinzas de freno, se puede asumir que todos los productos de este proveedor tienen defectos relevantes para la seguridad.
