Comportement divergeant du cylindre Tristop® avec IBV par rapport à un cylindre Tristop® ayant une conduite de respiration externe

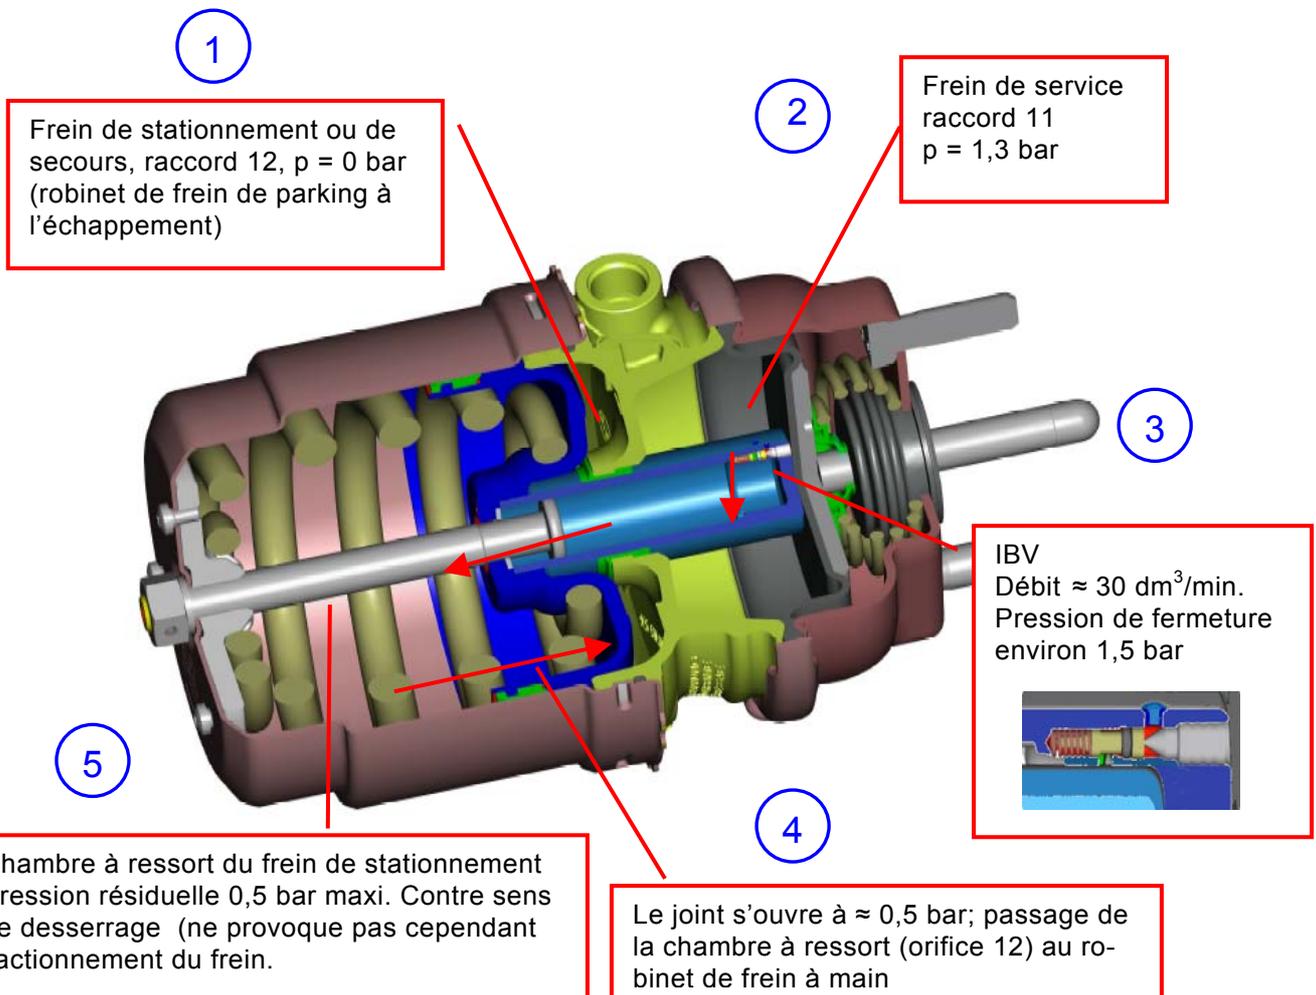
La valve de respiration interne est intégrée dans le piston de la chambre à ressort. Une fois ouverte la chambre du ressort est reliée au frein de service (hors pression) et empêche le développement d'une pression dans la chambre du ressort lors d'un mouvement du piston à ressort (important pour une faible pression de desserrage). En actionnant le frein de service, l'IBV se ferme favorisant ainsi un résiduel de pression dans la partie vase du cylindre. L'illustration ci dessous représente le déroulement – suivez l'ordre de 1 à 5.

Une fois le frein de fonctionnement activé (raccord 12 = 0 bar), un bruit d'échappement peut se faire entendre au niveau du robinet de frein à main et de la valve relais en cas de freinage partiel au frein de service avec par ex: 1,3 bar.

Cet échappement est lié au fait que l'IBV s'ouvre à une pression du frein de service inférieure à 1,5 bar, et un faible flux d'air peut ensuite pénétrer lors d'un léger freinage dans la chambre à ressort.
