Avertissement produit : Manque de sécurité dû à des freins recyclés de mauvaise qualité

Le fabricant Trucktechnic S.A., Herstal, en Belgique fournit le marché de pièces de rechange en freins recyclés de la série WABCO PAN.

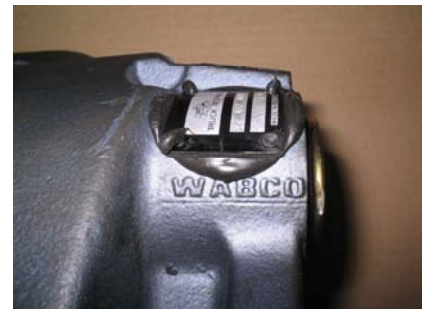
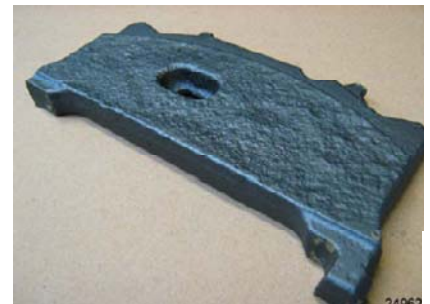
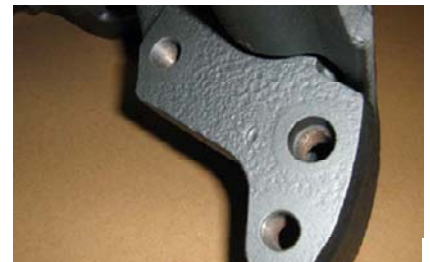
- Les freins recyclés portent une plaque signalétique de l'entreprise Trucktechnic.
- La surface de vissage en direction de l'essieu est peinte (normalement non peinte).
- On distingue çà et là de fortes traces de corrosion.

Photo : Détails du modèle Trucktechnic

WABCO recommande instamment de ne pas utiliser les freins de ce fournisseur, étant donné que des défauts significatifs pouvant provoquer une panne totale de frein ont été révélés lors d'investigations.
