## Allarme sul prodotto: rischio per la sicurezza a causa di freni rigenerati in modo carente

Per il mercato ricambi, il produttore Trucktechnic S.A., Herstal, Belgio offre freni rigenerati della serie costruttiva WABCO PAN.

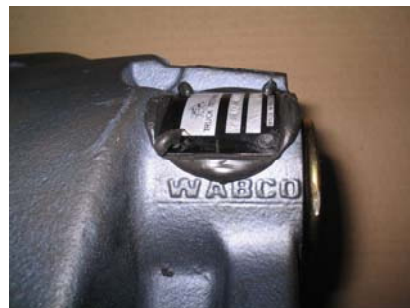
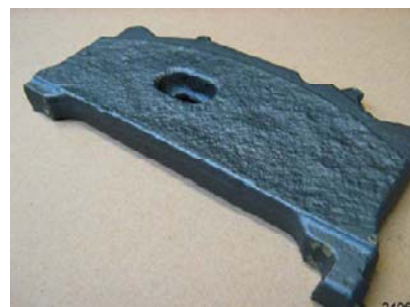
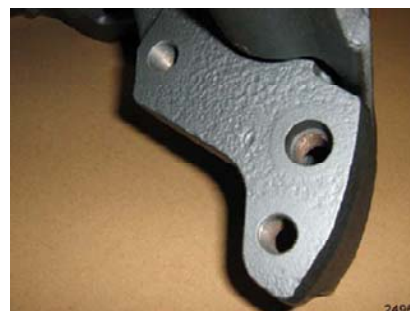
Illustrazioni: Dettagli del campione della ditta Trucktechnic

- I freni rigenerati presentano una targhetta d'identificazione della ditta Trucktechnic.
- Le superfici di avvitatura verso l'asse sono colorate (normalmente incolore).
- In parte sono riconoscibili forti segni di corrosione.

Di conseguenza non si possono sostituire, per esempio, componenti difettosi, corrosi od usurati (si veda le foto). Poiché i difetti menzionati indicano un processo estremamente non appropriato per la rigenerazione dei freni, si deve supporre che tutti i prodotti di questo fornitore presentino gravi difetti rilevanti per la sicurezza.

**La WABCO avvisa urgentemente** di non utilizzare freni di questo produttore, poiché nell'ambito di un controllo sono stati constatati gravi difetti inerenti la sicurezza, che molto probabilmente possono causare un'avaria totale del freno.
