Figyelmeztetés: Hamisított alkatrészek

Fel szeretnénk hívni a figyelmét arra, hogy megjelentek az utólagos alkatrész piacon hamisított WABCO légszárító patronok **432 410 222 7**. Ezek az alkatrészek számos kereskedőhöz és szervizhez eljuthattak és alkalmazásuk esetén komoly problémák merülhetnek fel. Figyelmeztetni szeretnénk mindenkit arra, hogy milyen kockázattal jár ezeknek a hamisított alkatrészeknek a használata, és azt javasoljuk, hogy ellenőrizze a raktárkészletén lévő alkatrészeket, nincs-e köztük hamisított.

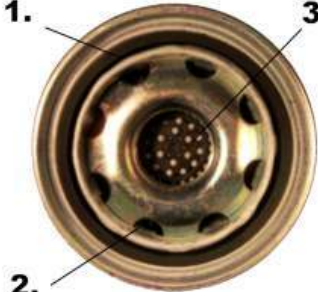
<p style="text-align: center;">Alulnézet</p>
<ol style="list-style-type: none"> 1. A hamisított patron alján lévő szélső gumi tömítés laza. Az eredeti WABCO-n a tömítés tökéletesen szorosan illeszkedik. 2. Az eredeti WABCO és a hamisított patron alján is nyolc, félkör alakú furat található a tömítés belső oldala mellett. A hamisított terméken ezek a furatok kisebbek és rövidebbek mint az eredeti WABCO-n. 3. A hamisított patron középső műanyag betétjének kinézete jelentősen eltér az eredeti WABCO patronétól. Az eredeti WABCO patron műanyag középső betétjén, egy kereszt alakú merevítés látható. Ez a kereszt alakú merevítés hiányzik a hamisítványoknál, továbbá a betétben lévő furatok láthatóan nagyobbak, számuk pedig kevesebb.

Ha ön hamisított WABCO alkatrészeket talál a raktárában, kérjük gyorsan cselekedjen! Először is különítse el a megkérdőjelezhető patronokat, és lépjen kapcsolatba a WABCO képviselőjével vagy a legközelebbi Hivatalos WABCO kereskedővel. Gondoskodni fogunk egy termék specialistáról aki megvizsgálja, hogy a kérdéses alkatrészek biztosan nem WABCO forrásból származnak.

A WABCO továbbá azt ajánlja, ha kiderül, hogy hamisított alkatrészt szerelt fel valamelyik járműre, vissza kell hívnia a járművet azonnal és kicserélni eredeti WABCO alkatrészsre. Ezen kívül le kell ellenőrizni a légtartályokat a víztelenítő szeleppel. Ezzel ön meg tudja védeni a szervizét a termék nemmegfelelőségből és a gyenge minőségű alkatrészek használatából eredő presztízsvesztéstől.
