Marktinformation

1. Dezember 2003

Reparatur des Anhängerbremsventils 971 002 802 0 in TEBS-Anlagen (mit C3 und D Softwarestand) bei elektrischen Fehlern.

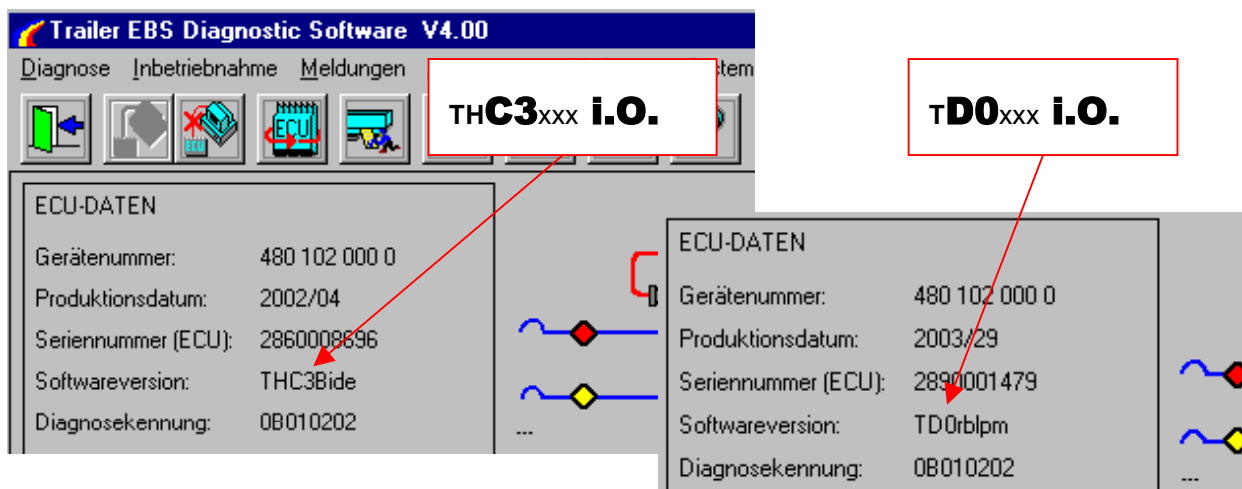
- **Wo finde ich den Hinweis auf die verbaute TEBS-Version:**

Die Generation von Modulatoren wird in der TEBS Diagnose im Startbild angezeigt:
