Při rozebrané kolové brzdě neuvádějte brzdy v činnost

Chtěli bychom Vás upozornit, že při demontovaném brzdovém obložení musí být bezpodmínečně zabráněno ovládní kolových brzd PAN 19-1 plus / PAN 22-1 a to z následně uvedených důvodů.

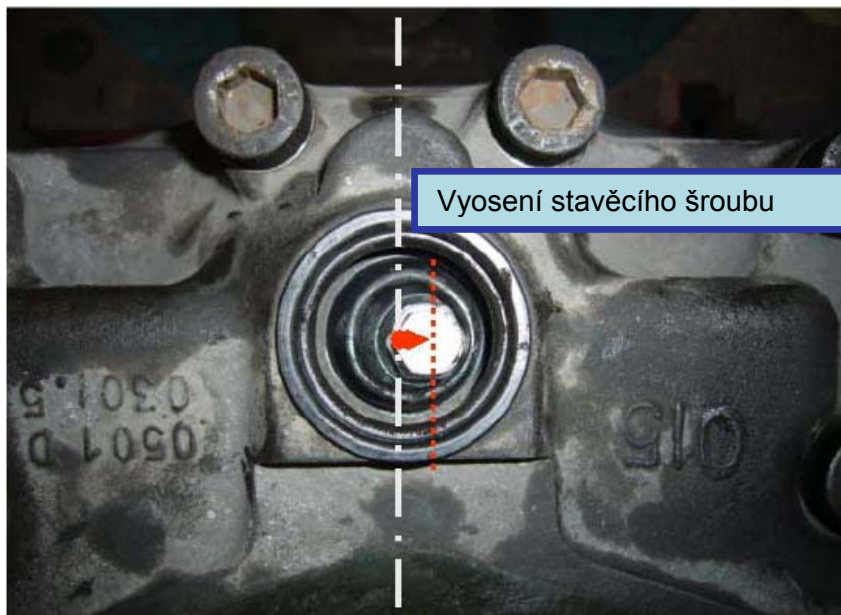
- vrzání, či skřípění
- ztráta brzdné síly / difference brzdné síly zjištěná na zkušební brzdové stoličce (větší než 30%)
- brzda se dostatečně neuvolňuje – příliš malá vůle brzdy (< 0,4 mm)
- excentrické uložení stavěcího šestihranu ($e > 3$ mm), viz foto

Vyměňte brzdou a/nebo brzdový válec, když se vyskytne jedna z následujících závad:
