Marktinformation

ABS Sensor Reparatureinheiten

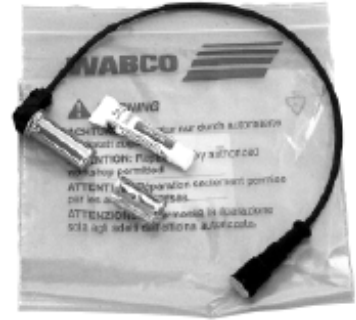
Im Servicefall muß immer der Sensor und die Klemmbuchse erneuert und mit dem Spezialfett eingesetzt werden.
