Korrosionsschutz für Bremswellen

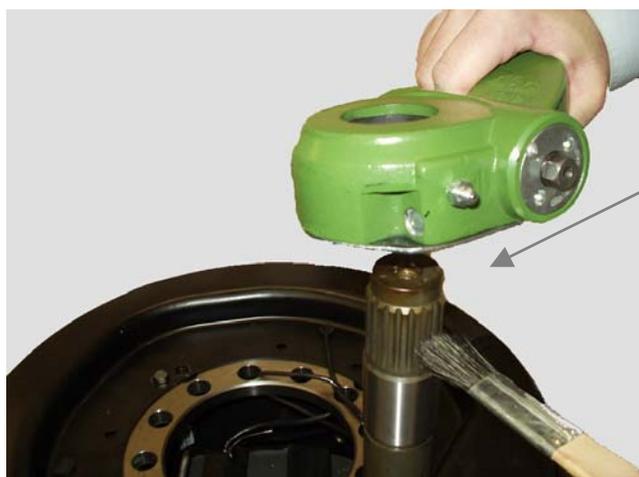
Durch Eindringen von Feuchtigkeit in die ungeschützte Keilverzahnung entsteht Spaltkorrosion. Bei genügend langer Einwirkungszeit wird der Gestängesteller selbst mit einem Abziehwerkzeug nicht mehr lösbar sein.

Einfetten mit Dauerschmiermittel

Bei der Montage von Gestängestellern auf die Nockenwelle der Bremse kann eine Kleinigkeit entscheidend sein: Wenn das Zahnprofil nicht mit einem Dauerschmiermittel (zum Beispiel Nickelpaste) eingestrichen wurde, kann ein späterer Wechsel des Gestängestellers unmöglich werden.

Seien Sie fair zu dem Mechaniker, der Jahre später die Verbindung trennen muß. Sorgen Sie für einen ausreichenden Korrosionsschutz.
