02.01.2009

Produktwarnung: Sicherheitsrisiko durch mangelhaft aufgearbeitete Bremsen

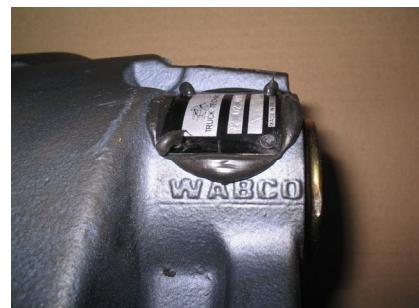
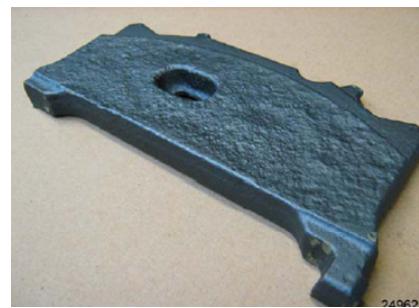
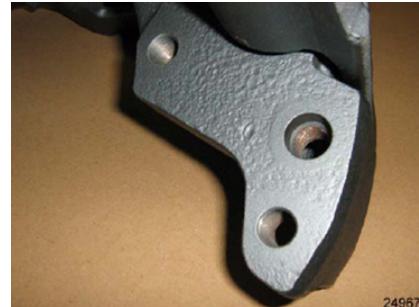
Abbildungen:
Details des Musters der
Firma Trucktechnic

- Die aufgearbeiteten Bremsen haben ein Typenschild der Firma Trucktechnic.
- Anschraubflächen zur Achse sind mit Farbe versehen (normalerweise farbfrei).
- Teilweise sind starke Korrosionsspuren erkennbar.

Beispielsweise wurden defekte, korrodierte oder verschlissene Teile nicht ausgetauscht (siehe Fotos). Da die genannten Mängel auf einen systematisch unsachgemäßen Prozess zur Aufbereitung von Radbremsen hinweist, ist davon auszugehen, dass alle Produkte dieses Anbieters sicherheitsrelevante Mängel aufweisen.

WABCO warnt dringend vor dem Einsatz der Bremsen dieses Anbieters, da bei einer Untersuchung sicherheitsrelevante Mängel gefunden wurden, die mit hoher Wahrscheinlichkeit zum Totalausfall der Bremse führen könnten.
