WABCO Park Release Emergency Valve (PREV)

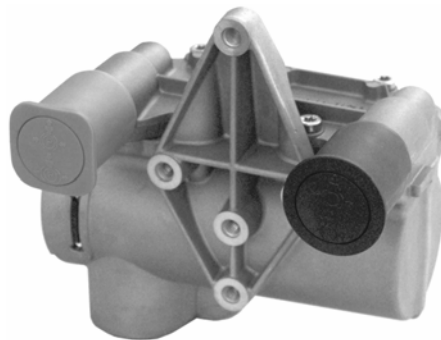
La fecha de fabricación se puede identificar fácilmente según se muestra en la siguiente imagen:

WeekWeekYearYear

Week = Semana; Year = Año

WWYY: 0505, 0605 ... 0306, 0406
