WABCO

Bulletin d'information Utilisateur

WABCO présente le nouveau frein à disque PAN 19-1 **plus**

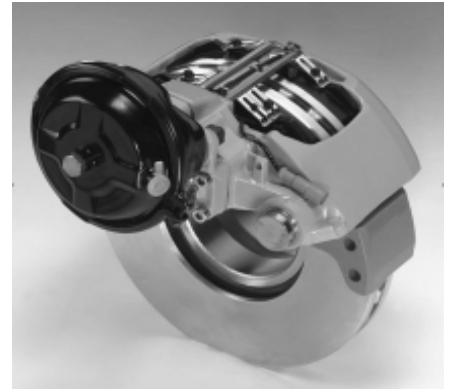
- plus** Frein très léger de 19,5'(seulement 32 kg!)en technologie mono-piston
- plus** Pour tailles de roue de 19,5' à 22,5', pneumatiques simples ou jumelées, super single
- plus** Pour remorques avant-train et semi-remorques, essieux rigides et directeur jusqu'à 9 t
- plus** Meilleure tenue au fading
- plus** Degré d'efficacité élevé
- plus** Entretien facile
- plus** Simplicité de remplacement des plaquettes
- plus** Indicateurs d'usure des garnitures, (optionnels)

Malgré diverses améliorations, le PAN 19-1 plus n'est guère plus grand. Remplacer PAN 19-1 par PAN 19-1 plus s'effectue donc sans aucun problème.

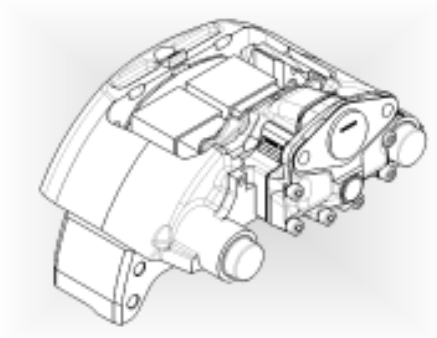
Référence	
Etrier gauche en échange Sans plaquette et indicateur (remplacement du 40 195 001 / 003 / 017)	40 195 037

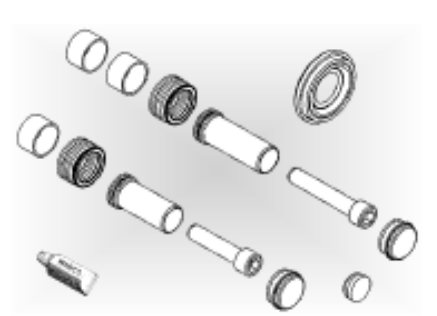
Jeu de réparation : joints et colonne de guidage Pour PAN 19-1 Un jeu nécessaire par frein	12 999 738VT

Pour PAN 19-1 plus Un jeu nécessaire par frein.	12 999 776	
Mallette d'outils Ces outils sont requis pour l'échange des joints et des colonnes de guidage.	12 851 021
