## Bulletin d'information utilisateur

20.07.2004

### Indicateurs d'usure pour freins à disque Montage en rétrofit possible désormais pour le PAN 22-1

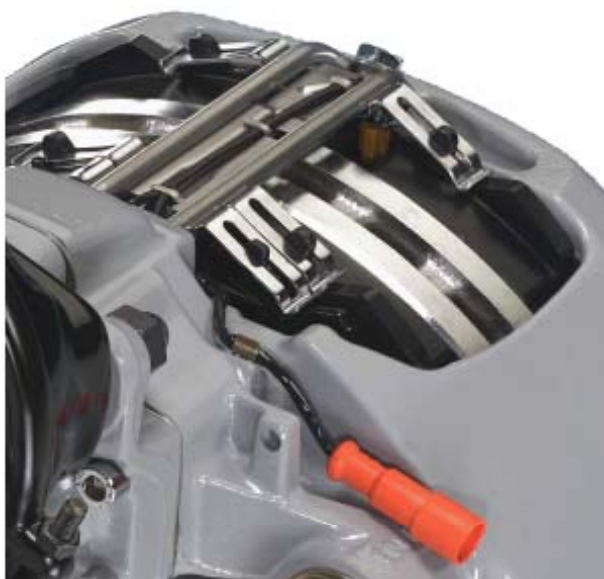
A l'occasion du lancement de notre frein à disque PAN 22-1, nous présentons ci-après nos kits d'équipement en rétrofit des indicateurs d'usure.

#### Le capteur d'usure des garnitures (BVA)

Si vous disposez d'une remorque équipée de l'EBS WABCO avec un **modulateur EBS présentant un numéro sur la plaque de firme > 38.000** (véhicules équipés à partir de la seconde moitié de 2000), il suffit de tirer un câble de raccordement jusqu'aux étriers de frein et de monter les indicateurs d'usure sur les étriers.

Dès que l'épaisseur résiduelle de l'une des garnitures de frein atteint 2 mm, le voyant EBS (ABS) de la remorque logé sur le tableau de bord de la cabine clignote 4 fois.
