Protection anti-corrosion pour les arbres de frein

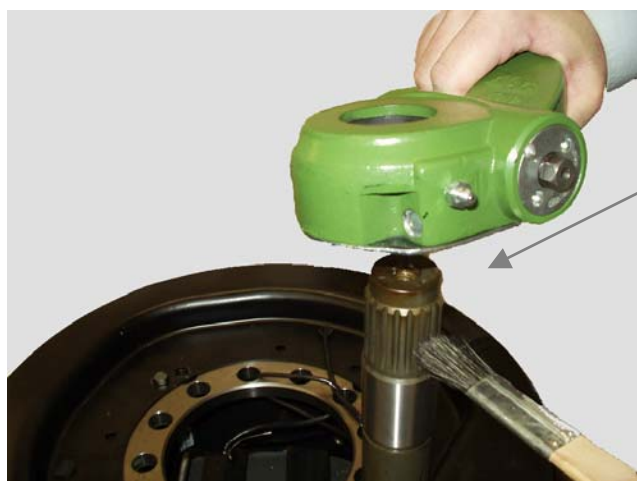
L'entrée d'humidité dans la cannelure non protégée provoque l'apparition de corrosion galvanique. Au bout d'un certain temps, le levier de frein ne peut plus être démonté même à l'aide d'un outil d'extraction.

Cela pourrait vous arriver aussi.

Pendant le montage des leviers de frein sur les arbres à cames de freins, un détail peut faire la différence : lorsque le profil de la dent n'a pas été enduit d'un lubrifiant permanent (par exemple de la pâte au nickel), il est probable qu'un remplacement ultérieur du levier de frein soit impossible.

Pensez au mécanicien qui devra démonter l'ensemble des années plus tard. Assurez-vous d'utiliser une protection anti-corrosion suffisante.

Graissage à l'aide d'un lubrifiant permanent
