09.12.2011

## Avertizare: Piese contrafăcute

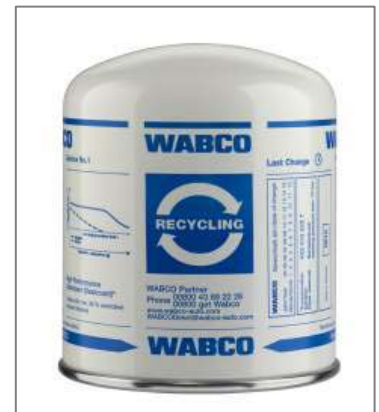
Piesa contrafăcută este în general furnizată într-o cutie de carton, marcată ilegal cu logo-ul WABCO.

Veți găsi mai multe diferențe semnificative în tabelul de mai jos.

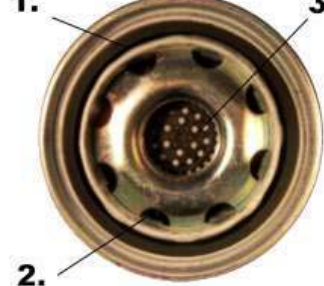
<p style="text-align: center;">Vedere de jos</p>
<ol style="list-style-type: none"> <li>1. Garnitura de cauciuc de pe marginea exterioară a bazei cartușului se detașează ușor la cartușul contrafăcut. La originalul WABCO garnitura potrivește perfect.</li> <li>2. Atât cartușul original WABCO cât și cel contrafăcut, au o serie de opt găuri semi-circulare în interiorul garniturii, la baza cartușului. La produsul contrafăcut, aceste găuri sunt mai mici și neadâncite față de originalul WABCO.</li> <li>3. Plasticul interior introdus la baza cartușului contrafăcut este marcat diferit față de cartușul autentic WABCO. Originalul WABCO are două linii de plastic care se intersectează și formează o cruce la centrul garniturii de plastic. Această cruce lipsește la cartușul contrafăcut și perforațiile de pe suprafața garniturii sunt mai mari în diametru și mai puține ca număr.</li> </ol>

Dacă găsiți un cartuș contrafăcut în stocul dvs. de piese WABCO vă rugăm acționați imediat! În prima etapă, îndepărtați cartușele suspectabile de pe rafturi și contactați reprezentantul dvs. local WABCO sau cel mai apropiat distribuitor autorizat. Vom intermedia prin unul dintre specialiștii de produs, examinarea pieselor și răspunde la întrebarea dacă originea cartușului este alta decât WABCO.

Deasemenea, WABCO recomandă dacă descoperiți că ați montat o piesă contrafăcută pe vreun vehicul, să rechemați vehiculul imediat și să înlocuiți piesa cu WABCO originală. Suplimentar, acționați supapa de drenare la toate rezervoarele. Acționând astfel, vă veți proteja afacerea și reputația dvs. față de riscul obligațiilor și posibile pagube survenite datorită pieselor de calitate slabă.
