NEAKTIVOVAT BRZDY PŘI VYJMUTÝCH BRZDOVÝCH DESKÁCH

Pneumatické brzdy MAXX™22T

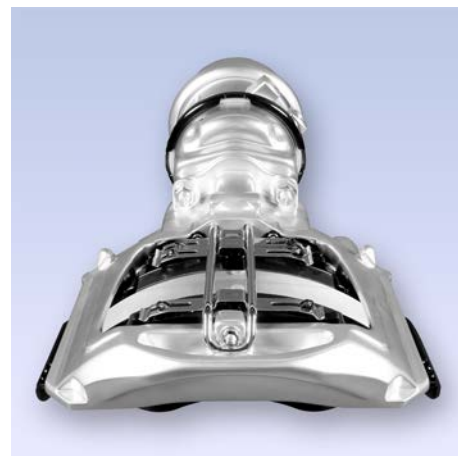
Dalším důsledkem aktivace brzd během výměny brzdových desek může být poškození brzdového válce, to by vedlo ke snížení brzdného účinku.

Z toho důvodu dejte při výměně brzdových desek na volant varování, aby nikdo neaktivoval brzdy.

V případě náhodné aktivace brzd bez brzdových desek, doporučujeme složení brzd a kontrolu funkce brzd několikanásobnou aktivací.
