## RRJEDHJA NE SERVO TUFË 970 051 412 0

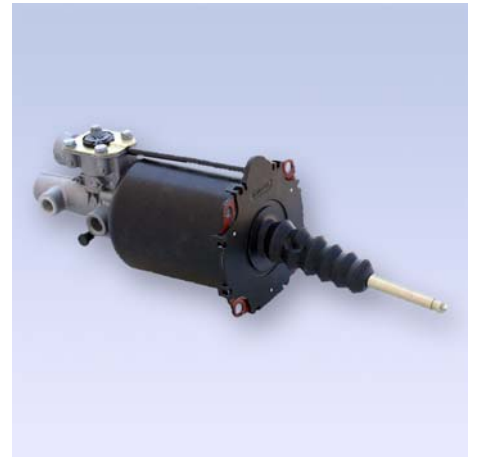
Servo tufë 970 051 412 0

Lëngu nga cilindëri hidraulik i punës atëherë mund të shpëtojë nga vrima e ventilimit në Tufën servo.

Kjo situatë ndodh vetëm kur ka një kombinim te tolerancës së dobët në mes të volantit, diskut te tufë dhe pjatës presion. Kur aktivizohet pedala e tufës, ashensori servo i tufës operon jashtë specifikave të definuara te varges se hapave. Kjo shkakton anulimin e diskut të valvulës se pistonit.

Duhet të instalohet servo tufa 970 051 466 0 për të rregulluar këtë problem. Kjo njësi ka një dritare më të gjatë që nuk punon jashtë intervalit të lejueshëm të hapave edhe në situatën e mësipërme.

Duke pasur parasysh këte ne ju rekomandojmë për të lexuar paketë me informacione të shërbimit 274903, e cila mund të jetë kërkesë e MAN-es.

**Përveç kësaj, ne do të dëshironim t'ju informojmë se aktivizimi i hidraulikës për qëllim të testimit mund të shkatërrojë cilën do servo pajisje nëse dritarja nuk është e kufizuar në një spektër të duhur të hapave.**
